Parroquia de la Inmaculada Concepción
Herencia - Ciudad Real

Construir la casa... construir el alma

¿Qué le pasa a la Parroquia?

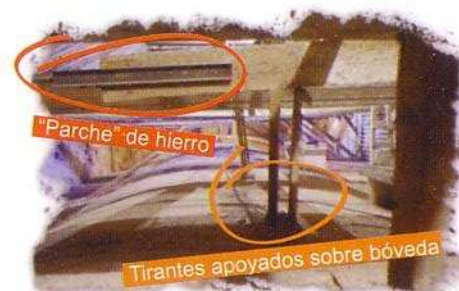
Por esta razón, como podemos observar en la fotografía, con el paso de los años los tirantes

(que son las maderas horizontales que refuerzan la cubierta) se han ido quedando cortos por el desplazamiento de las paredes del templo. Para evitar esto, se utilizaron elementos inadecuados que siguieron dañando la estructura general.

Además, como también podemos apreciar en la fotografía, los tirantes se han apoyado sobre la bóveda por medio de puntales, para evitar la caída de las tejas, aumentando el deterioro de la cubierta y la bóveda

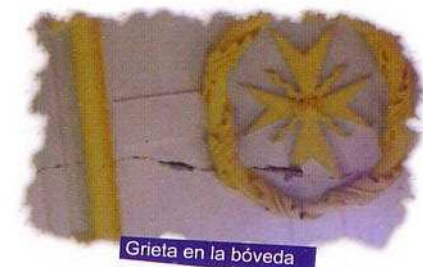
- Cubierta a baja altura que provoca la inclinación de las paredes.
- "Parches" de materiales inadecuados que no

cumplen la función que pretendían.

- Tirantes apoyados sobre la bóveda que ejercen mal su función.
